CIAIAC

Informe técnico IN-032/2013

Incidente ocurrido el 22 de septiembre de 2013, entre la aeronave Airbus A319, matrícula EC-JEI, operada por Iberia, y un vehículo de servicio, en el aeropuerto Adolfo Suárez Madrid-Barajas (Madrid)

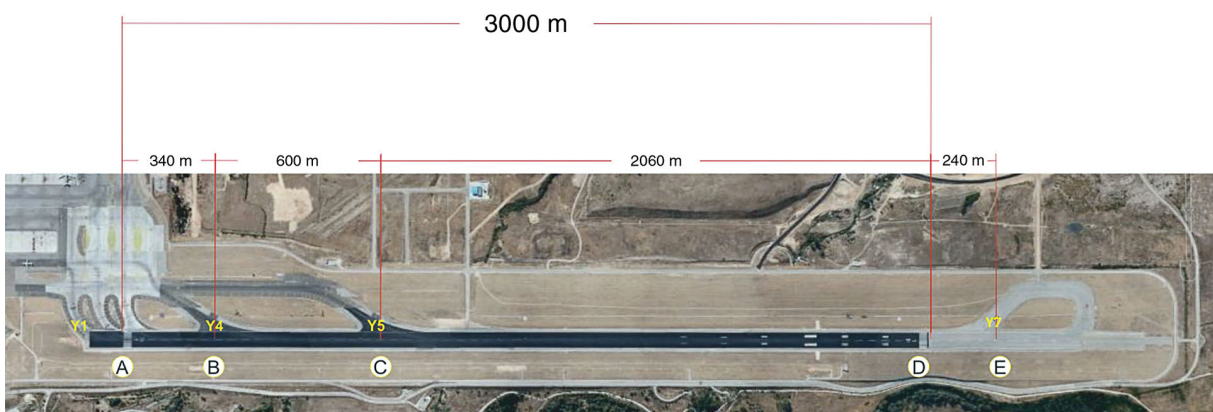
Figura 3. Esquema de la pista 18L

La distancia entre la calle de salida rápida Y5 y el umbral de la pista 18L es de 2.000 m y en su recorrido no hay ninguna vía de salida más a excepción de un vial de servicio a 200 m de la salida Y5. En la figura 3 se detallan las distancias principales.

El punto designado con la letra **A** corresponde al umbral de la pista 36R y con la letra **D** el umbral de la pista 18L.
