COMISIÓN DE INVESTIGACIÓN
DE ACCIDENTES FERROVIARIOS

*Investigación del accidente
nº 0023/2015 ocurrido el 31.03.2015*

INFORME FINAL DE LA CIAF (IF)
SOBRE EL ACCIDENTE FERROVIARIO Nº 0023/2015
OCURRIDO EL DÍA 31.03.2015
EN LA ESTACIÓN DE MEDINA DEL CAMPO (VALLADOLID)

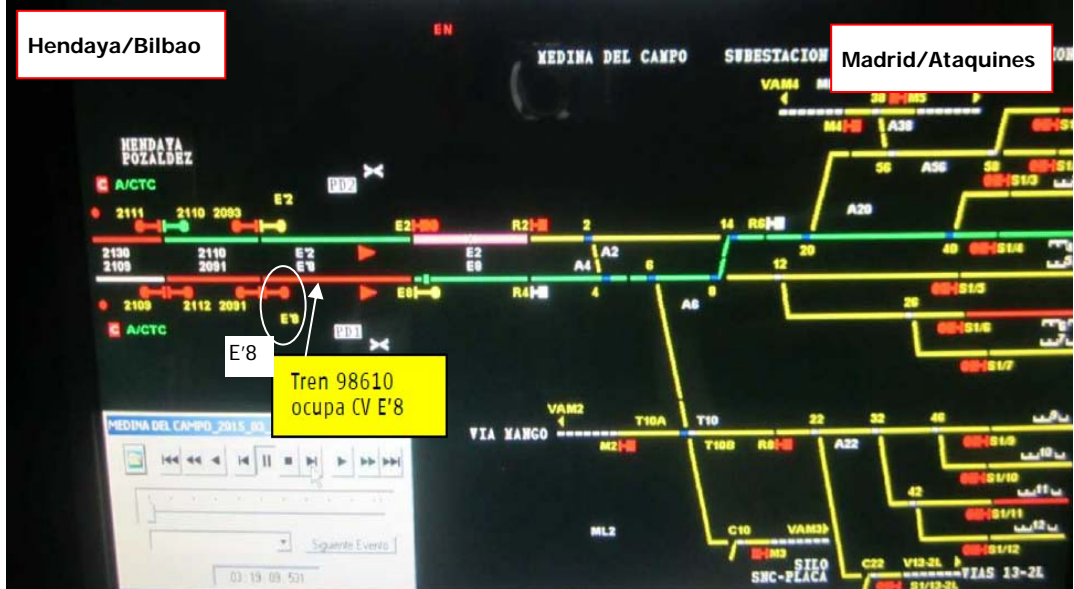
- A las 03:33:48 horas el tren 98610 ocupa el circuito de vía de la señal E'8.

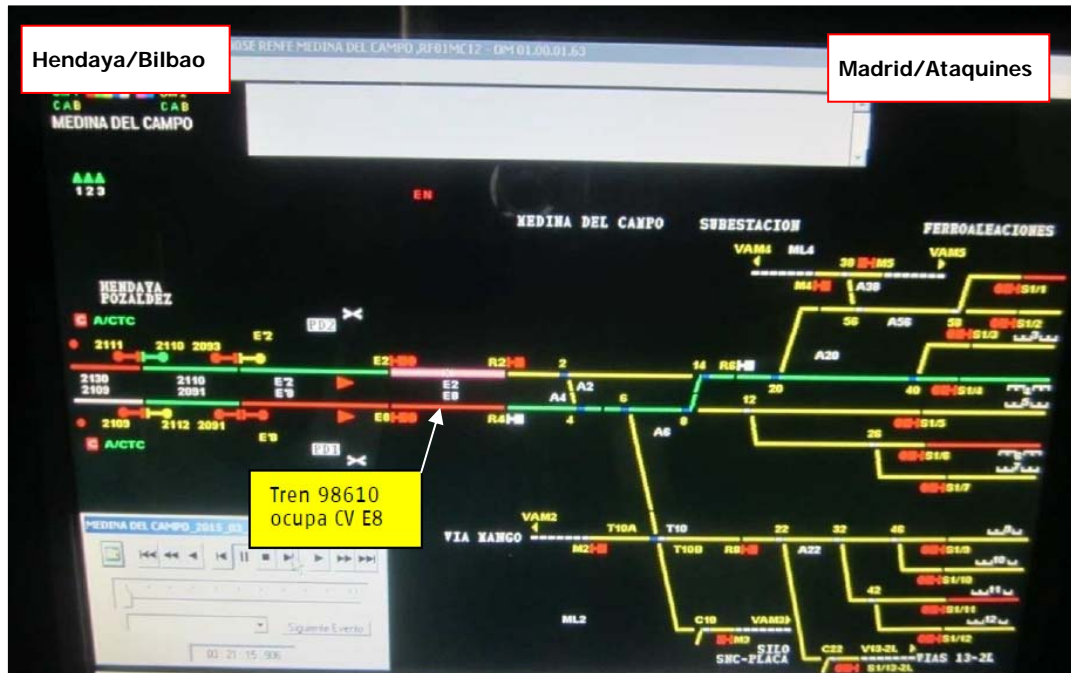
- A las 03:35:55 horas el tren ocupa el circuito de la señal E8.

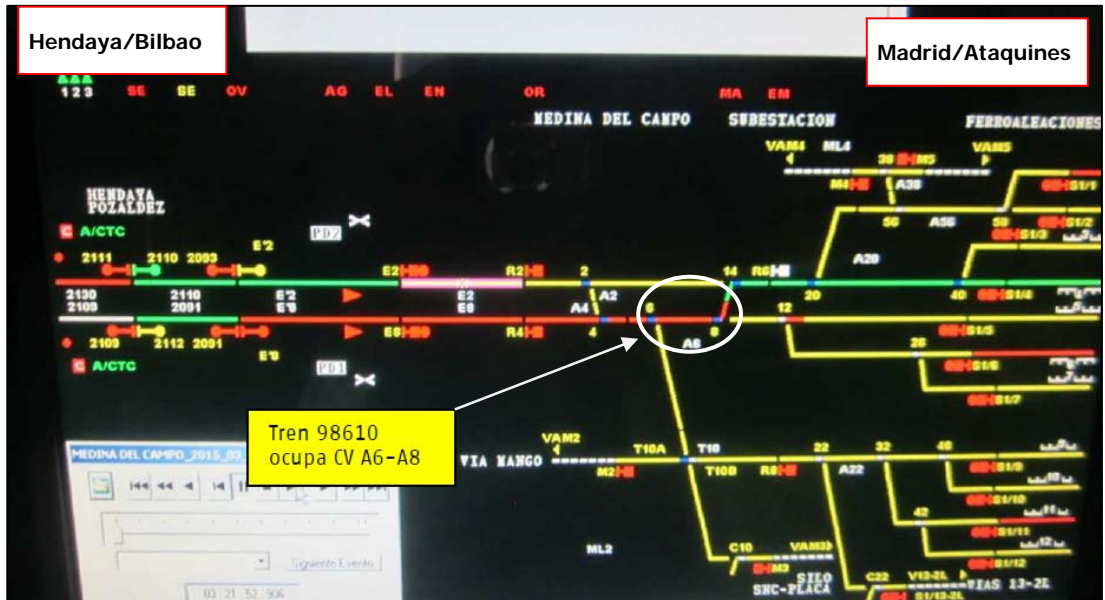
- A las 03:36:31 horas el tren ocupa el circuito de vía A6-A8.

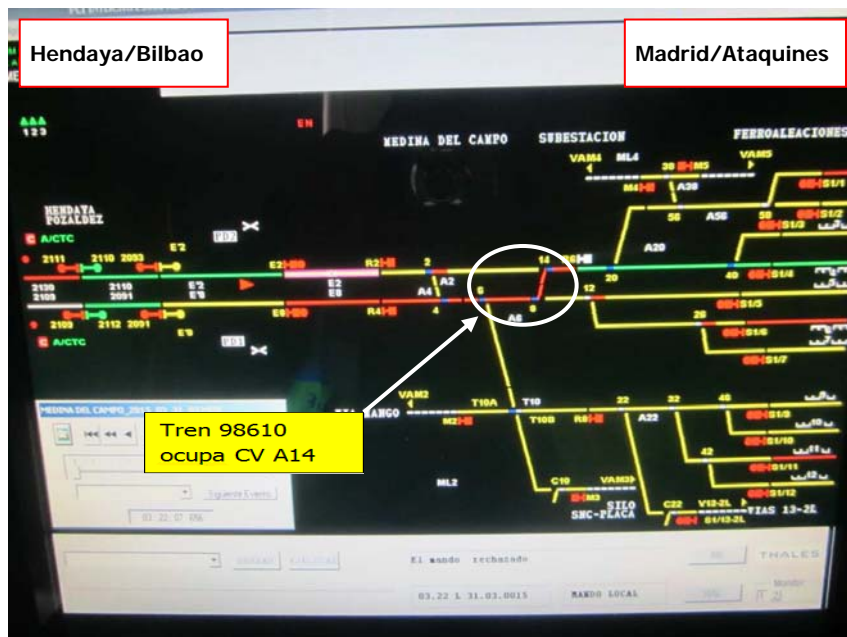
- A las 03:36:46 horas el tren ocupa el circuito de vía A14 y libera el circuito de vía E`8.

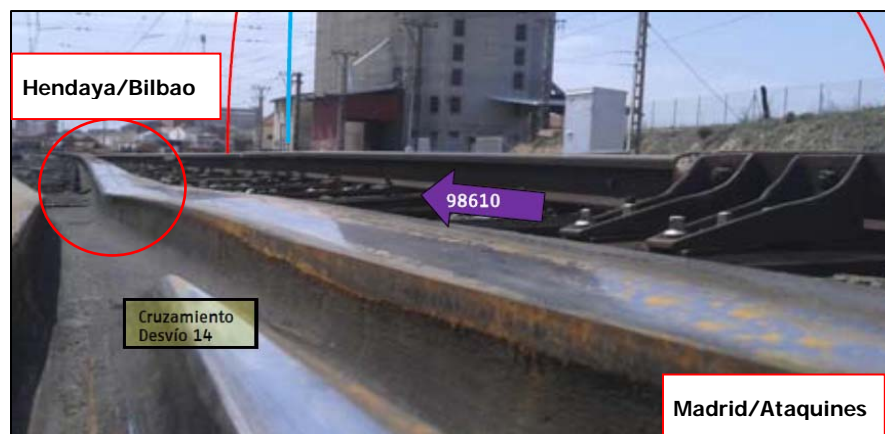
Vista del defecto de nivelación en altura en la zona anterior al punto "0".

El accidente se produjo por el fallo de la infraestructura en la zona del accidente, y más concretamente por la existencia en la vía de defectos de alabeo fuera de tolerancia.

Destinatario	Implementador final	Número	Recomendación
Agencia Estatal de Seguridad Ferroviaria (AESF)	Adif	23/15-1	Modificar el Procedimiento Específico ADIF-PE-301-001-VÍA-03 "Inspección de la infraestructura y vía" para incorporar el control de la geometría de los escapes.
Agencia Estatal de Seguridad Ferroviaria (AESF)	Adif	23/15-2	Hacer un plan de inspección de la geometría de los escapes situados en las vías generales. Ante la existencia de deficiencias de seguridad, actuar con el objeto de restablecer las condiciones que permitan circular con seguridad.

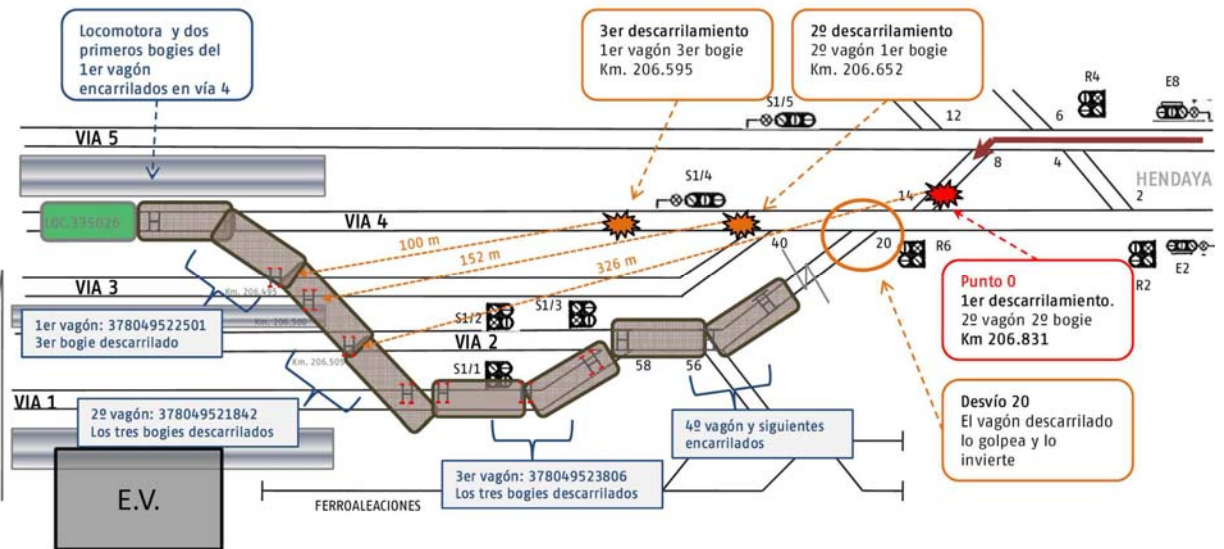
El tren 98610 tras su detención quedó en la situación siguiente: la locomotora y los dos primeros bogies del primer vagón quedan encarrilados sobre la vía 4, y del tercer bogie las ruedas derechas de ambos ejes están entre las vías 4 y 3 y las ruedas izquierdas en la caja de la vía. Del tercer vagón, sus tres bogies con sus ruedas derechas entre las vías 1 y 2 y sus ruedas izquierdas en la caja de la vía 1. El resto de los vagones encarrilados desde la vía 1 hasta la vía 4 a través del desvío 20.
