Informe técnico ULM A-004/2014

Accidente ocurrido el 6 de abril de 2014, a la aeronave ultraligera motorizada (ULM), de construcción por aficionado, DEA Yuma, matrícula EC-XGB, en las proximidades del campo de vuelo de Camarenilla (Toledo)

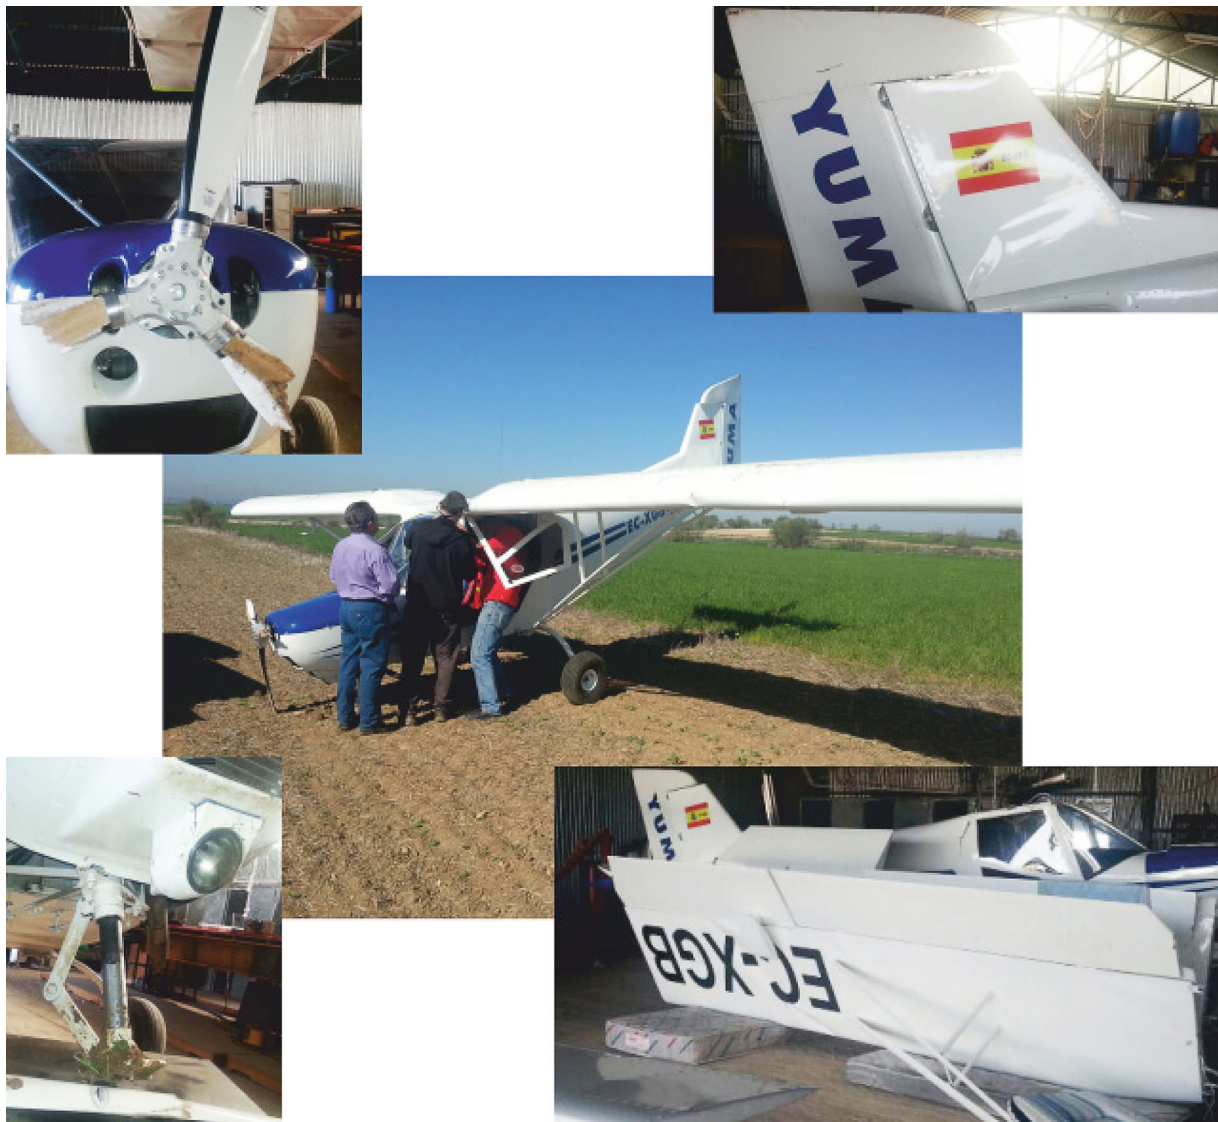
Una vez puso en el suelo las dos ruedas del tren de aterrizaje principal, la aeronave rodó unos metros y cuando la rueda de morro apoyó en el terreno se clavó en este y se desprendió, capotando la aeronave. Se partieron dos palas de la hélice por secciones próximas a la raíz, y la aeronave quedó apoyada en el morro y el tren de aterrizaje principal.

Después de una inspección preliminar en el lugar del accidente, en la que se apreciaron daños importantes en el fuselaje, el plano izquierdo, la pata de morro del tren de

Figura 1. Aeronave en el lugar del accidente y detalles de los daños sufridos
