INFORME CIAIM-27/2017

Embarrancada de la embarcación de pasaje JOVEN ANTONIA SEGUNDO en la isla de la Torreta (freus de Ibiza y Formentera), el 15 de septiembre de 2016

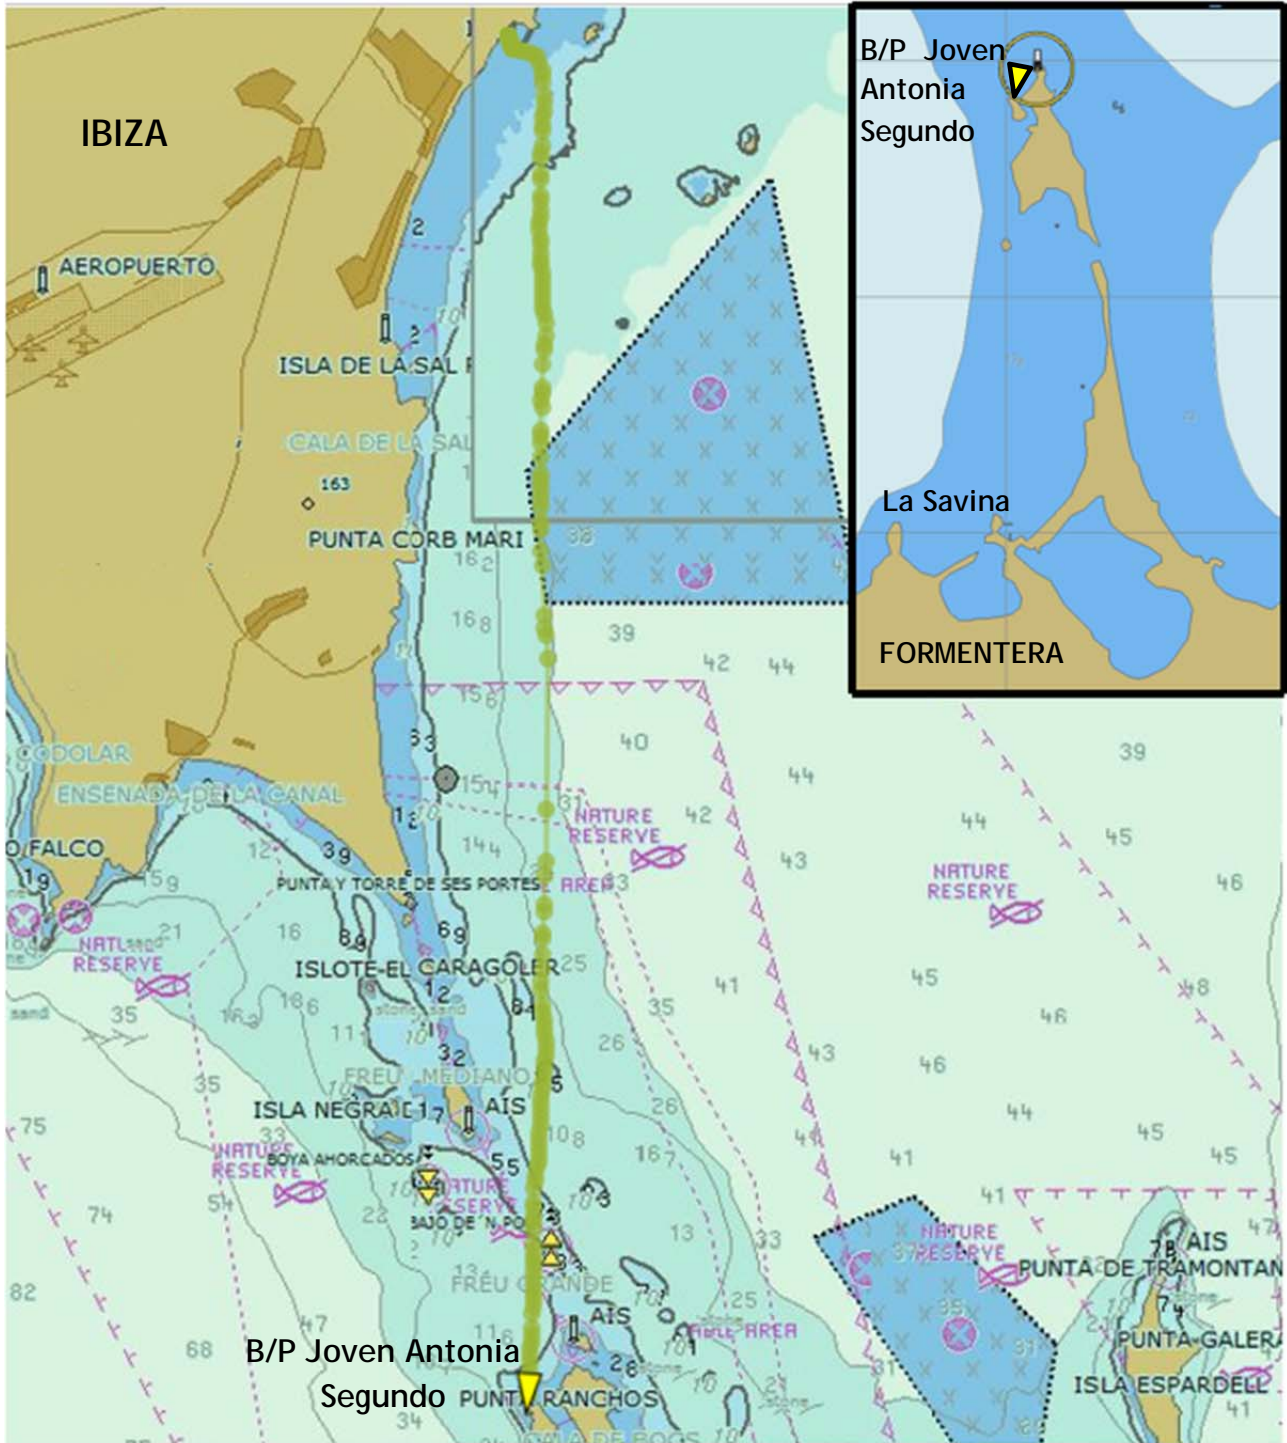
Figura 3. Trayectoria seguida por la embarcación. En el recuadro superior derecho, vista general del punto de embarrancada desde la isla de Formentera

A las 21:08 horas la embarcación embarrancó en la isla de la Torreta (freus de Ibiza y Formentera) en la latitud 38° 47,7' N y en la longitud 1° 25,04' E, (ver figura 3) cuando navegaba a una velocidad de unos 11 nudos.

Entre Ibiza y Formentera se encuentra el estrecho de Es Freus, que está compuesto por numerosos islotes, ver figura 3. Para que la navegación se lleve a cabo de una manera segura hay varias marcas que facilitan la navegación. El barco pasó a unos 135 m de la boya cardinal norte. También hay un faro situado en la isla de los puercos (Illa d'es Porcs).

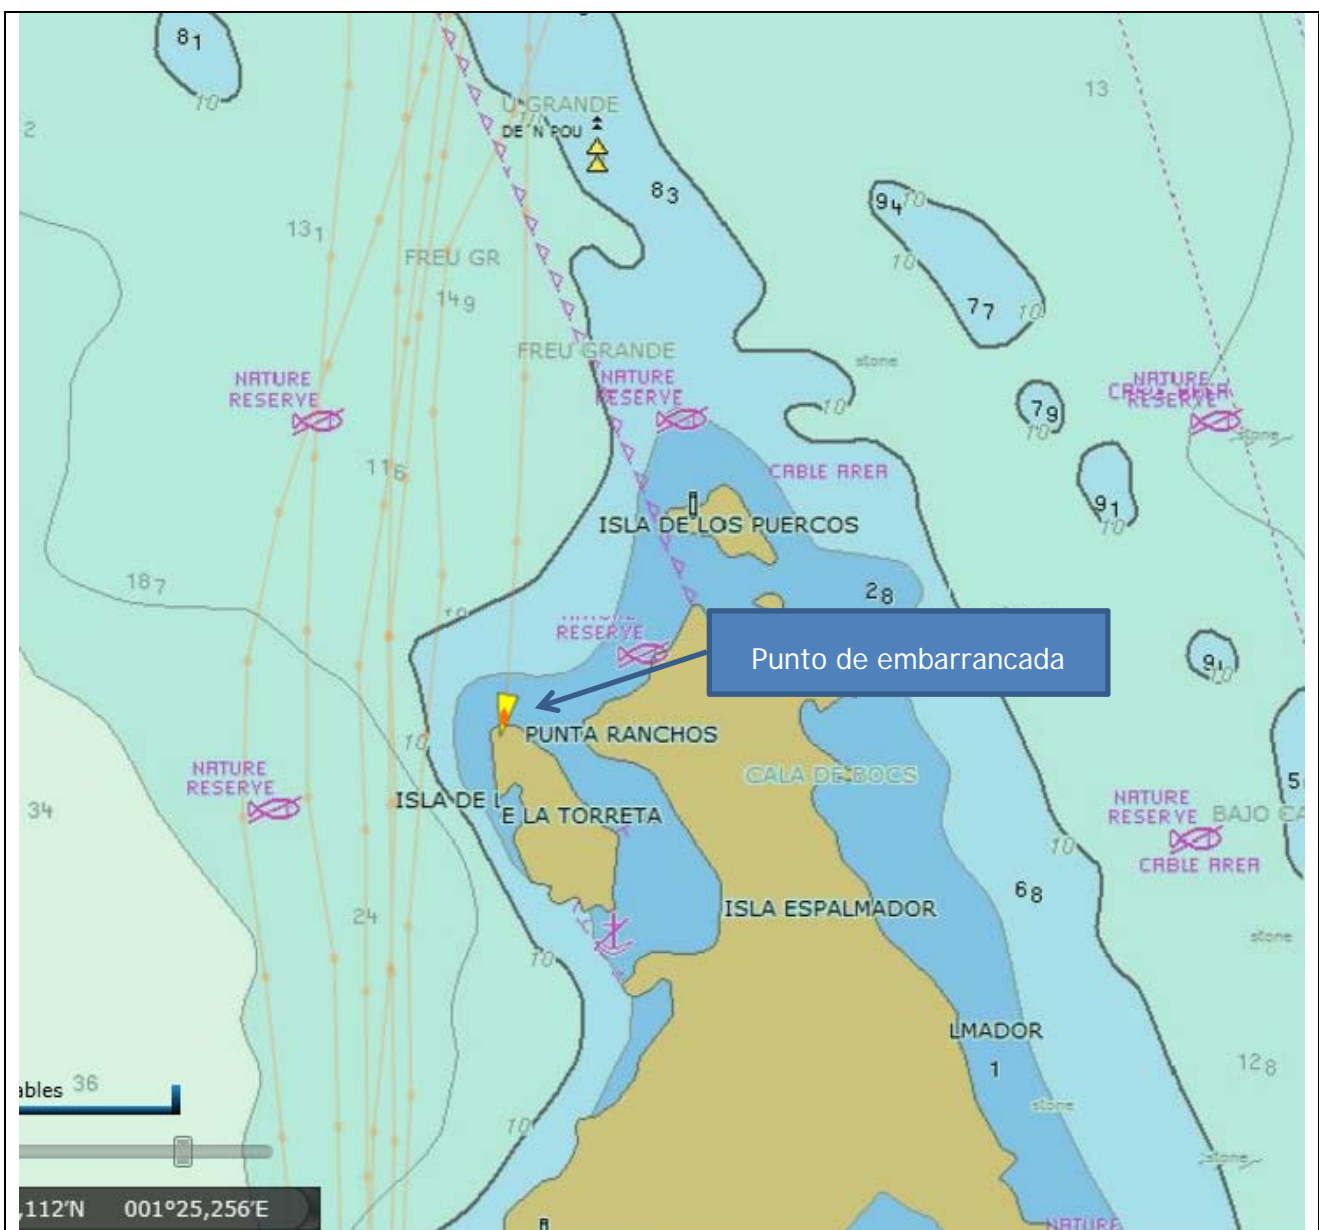
El patrón realizaba el trayecto entre Ibiza y Formentera 4 veces al día (ver figura 5), hecho que pudo haber generado un exceso de confianza, que desencadenó en que no verificase la posición por medio de las ayudas electrónicas. El día del accidente el sol se puso a las 20:00 horas, la luna estaba en fase creciente, teniendo una iluminación del 98,7%, por lo que a las 21:08 cuando se produjo la embarrancada, aunque era de noche la luna iluminaba el recorrido. Este hecho pudo haber influido en que se realizara una navegación puramente visual.

Figura 5. Lugar del accidente y trayectorias seguidas por la embarcación en los distintos viajes a lo largo del día.

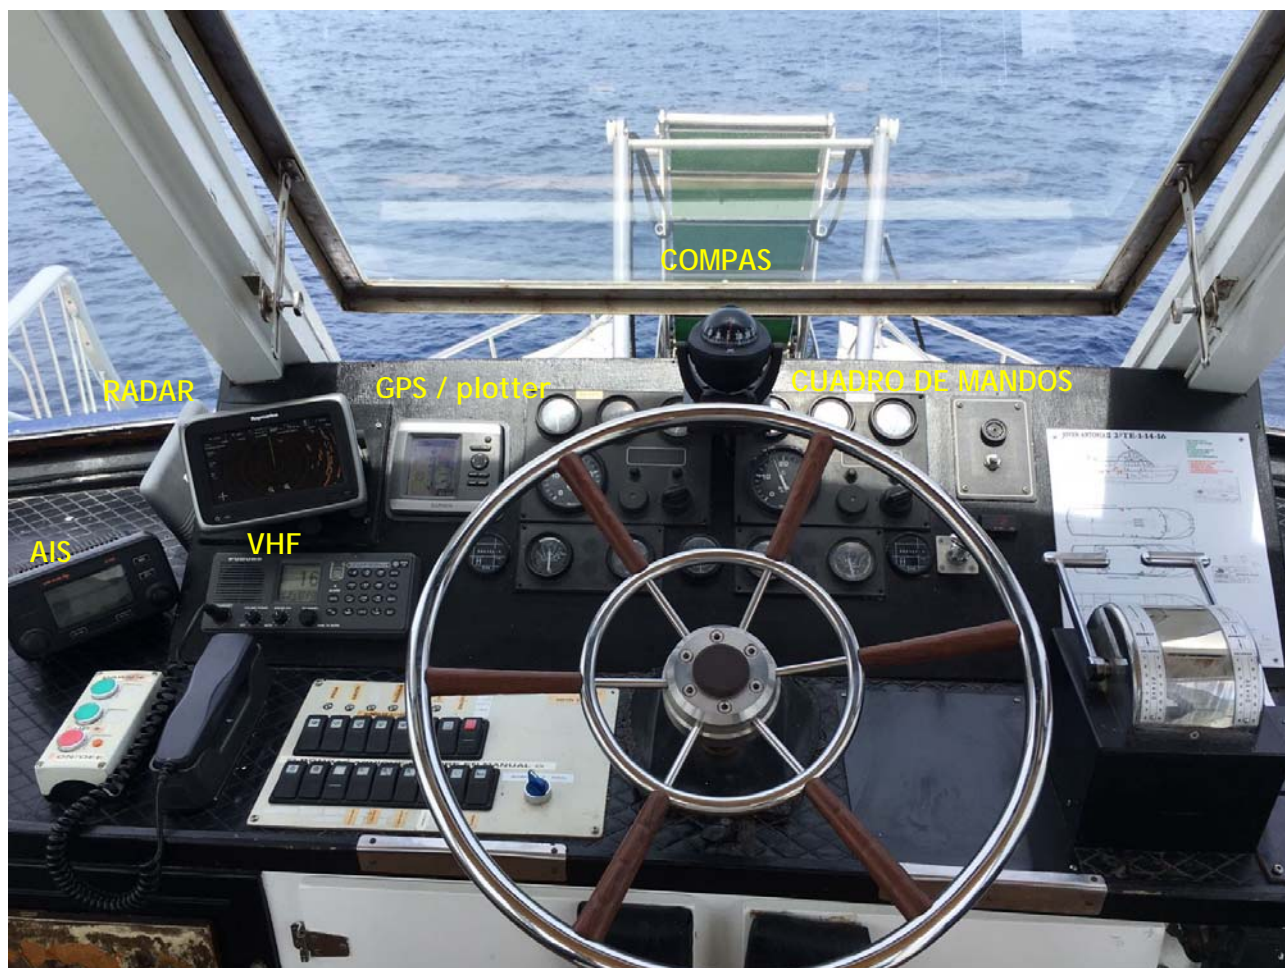
Figura 6. Puente de la E/P JOVEN ANTONIA SEGUNDO y disposición de los equipos tras la modificación a que se refiere el apartado 4.2

Como medidas adoptadas después del accidente la empresa modificó la ubicación de los equipos electrónicos en el puente, para mejorar su accesibilidad y visibilidad. La figura 6 muestra la disposición de los equipos en la consola de gobierno después de la modificación realizada.
