Vuelco y pérdida de la embarcación auxiliar de pesca LÁTIGO en las inmediaciones de las Islas Cíes (Ría de Vigo), el 29 de enero de 2016, con resultado de dos desaparecidos

1. SÍNTESIS

INFORME CIAIM-01/2018

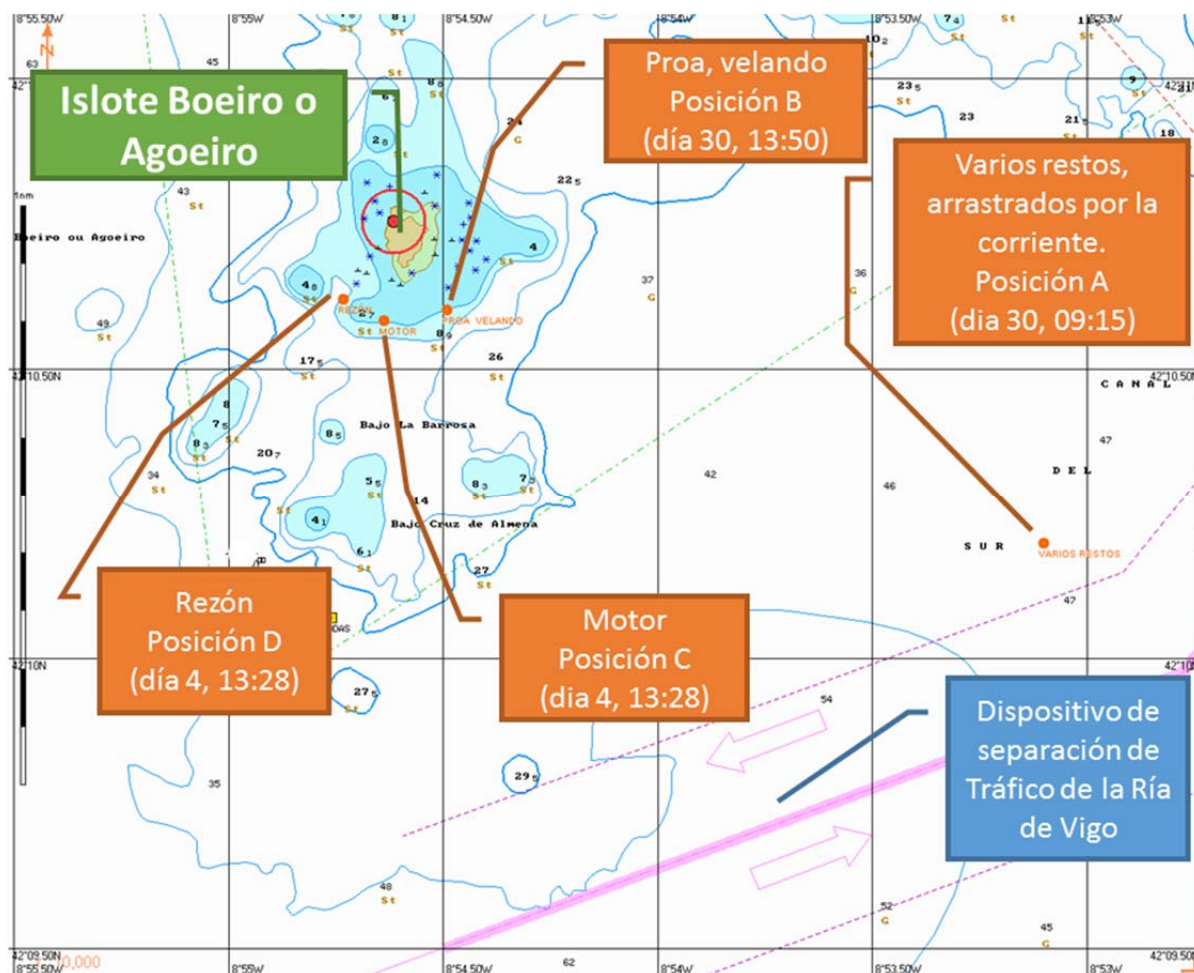
Figura 3. Emplazamiento de algunos restos relevantes (horas del informe de SASEMAR)

09:15 horas. La E/P ALBA MARÍA ALONSO informó que habían encontrado restos entre el Islote Boeiro y Monte Ferro en la posición 42°10,2'N 008°53,1W (Figura 3, posición A). Entre ellos se encontró un zapato, reconocido como de uno de los desaparecidos.

13:50 horas. H/S PESCA UNO informó que había localizado la embarcación en la posición 42°10,603' N 008°54,490'W (Figura 3, posición B). Podía ver la proa velando y se podía leer parcialmente en la matrícula que pertenecía a la lista 4ª.

Boeiro⁵. A las 17:00 horas se informó al CCS de Vigo de las posiciones encontradas por los buzos: el motor se hallaba en la posición 42°10,583'N 008°54,638'W (posición C de la Figura 3), y el rezón en la posición 42°10,620'N 008°54,734'W (posición D de la Figura 3).

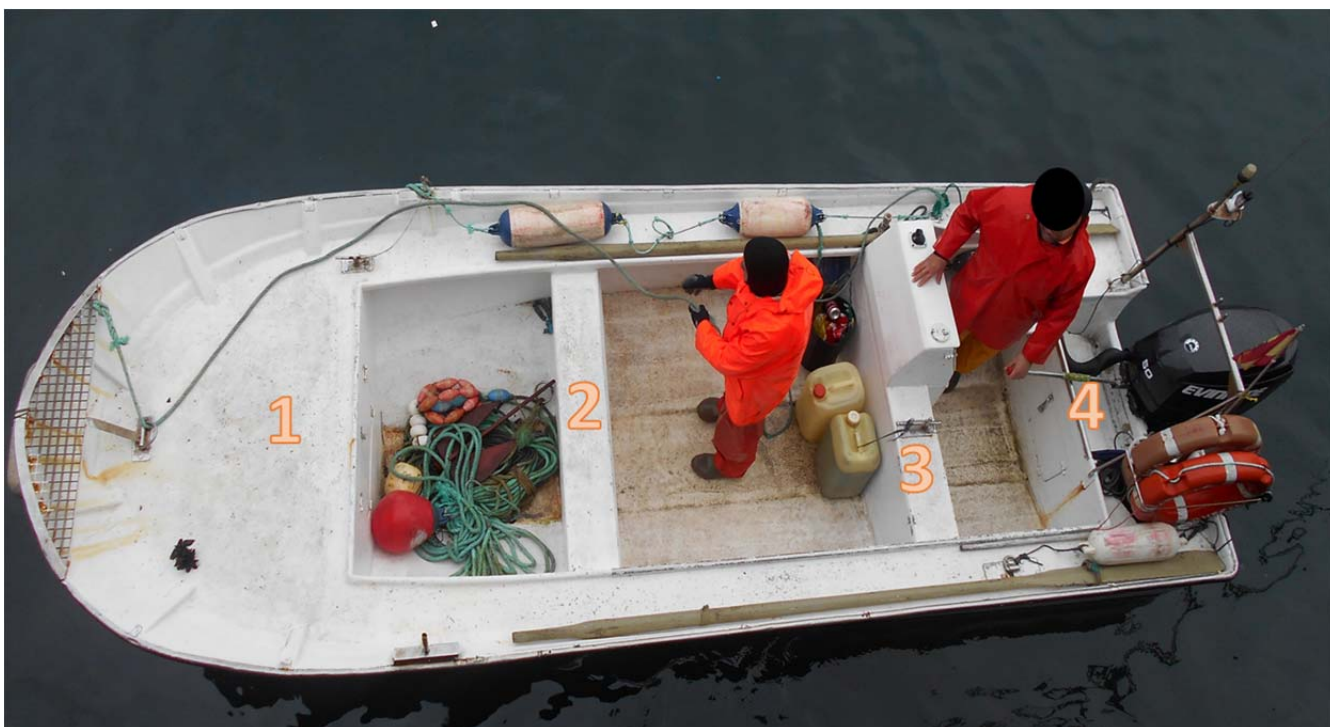
Figura 6. Embarcación de características similares a la EAP LÁTIGO

En la fotografía de la Figura 6 se muestra una embarcación auxiliar de pesca de características similares a la EAP LÁTIGO. A falta de una fotografía descriptiva de la embarcación original, la utilización de la fotografía que se muestra servirá para estudiar las circunstancias en que pudieron desarrollarse los acontecimientos, toda vez que esta embarcación es utilizada para los mismos fines que la EAP LÁTIGO y tanto sus dimensiones, como sus elementos constitutivos así como su distribución son muy similares con la salvedad de que en la embarcación de la fotografía no se encuentran cargados los aparejos de pesca ni los útiles para la estiba de las capturas.

Tal y como se aprecia en la imagen de la Figura 6, la EAP LÁTIGO constaba de:

- 1) Pañol de proa, al que se accedía por un pequeño registro situado en su cara de popa.
- 2) Bancada de proa.
- 3) Bancada de popa, donde se encontraba integrado el depósito de gasoil (sin uso) y la consola.
- 4) Espejo de popa, con el motor y arco de popa con soporte para la luz, aros, etc. (Si bien en la embarcación de la fotografía los aros están a babor, en la EAP LÁTIGO estaban a estribor).

- 5) Un rezón de paraguas, libre¹⁰ y armado de cabo y boyarín, para poder fondear en caso de emergencia. Todo este equipamiento estaba situado sobre el plan de la embarcación, entre el pañol de proa y la bancada de proa como se aprecia en la Figura 6.
- 6) Dos remos sueltos y sin trincar, uno a cada costado.
- 7) Dos garrafas de gasolina, vacías y sin trincar, sueltas sobre cubierta. (En la embarcación de la fotografía se advierte una garrafa llena, trincada para evitar su caída y que pueda derramarse su contenido, y una garrafa vacía y sin trincar).
- 8) Los aros (por certificados su número debía ser de tres), que estaban encajados y sin trincar sobre su estiba a estribor.
- 9) La embarcación se estaba dedicando a la pesca de la lubina. Llevaban 4 cañas con ese fin.

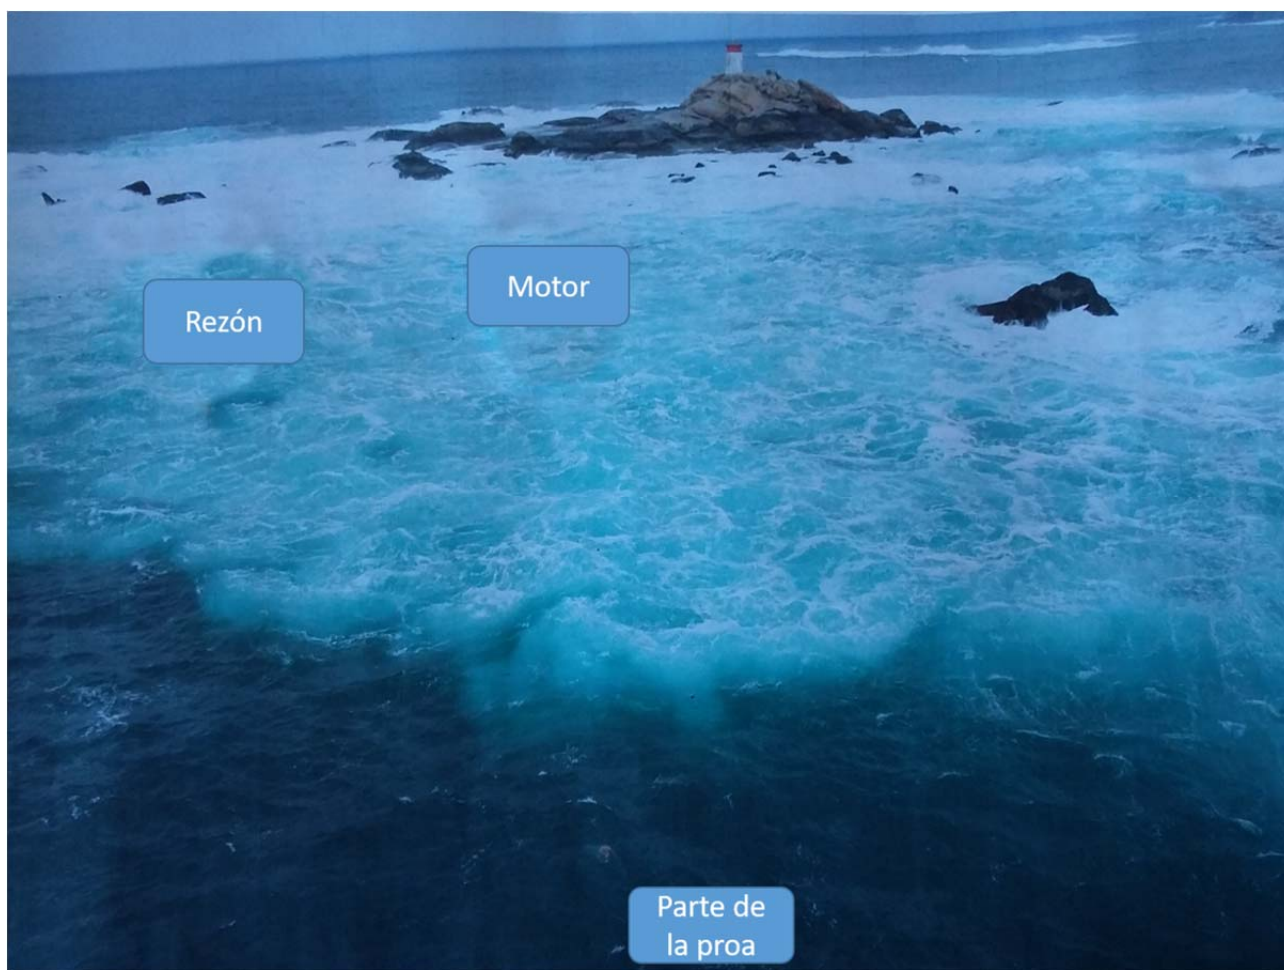
Figura 7. Inmediaciones del Islote Boeiro o Agoeiro, donde se encontraron restos.

En todos estos días, los buceadores encontraron hundidos más restos desperdigados alrededor del Islote Boeiro o Agoeiro: parte de la proa y amura de estribor, anclotes estibados en el pañol, la parte de la amura de babor vislumbrada anteriormente desde el helicóptero con la matrícula pintada, el arco metálico de popa, parte de la tapa de regala, defensas y diversa cabullería.

Tras el vuelco, la embarcación fue arrastrada y/o lanzada contra los bajíos y rocas en torno al islote o contra el islote mismo, resultando en que la embarcación quedó destrozada. A este respecto, es relevante la fotografía tomada desde un helicóptero de la zona donde se han indicado los emplazamientos de algunos hallazgos y que se muestra en la Figura 7.

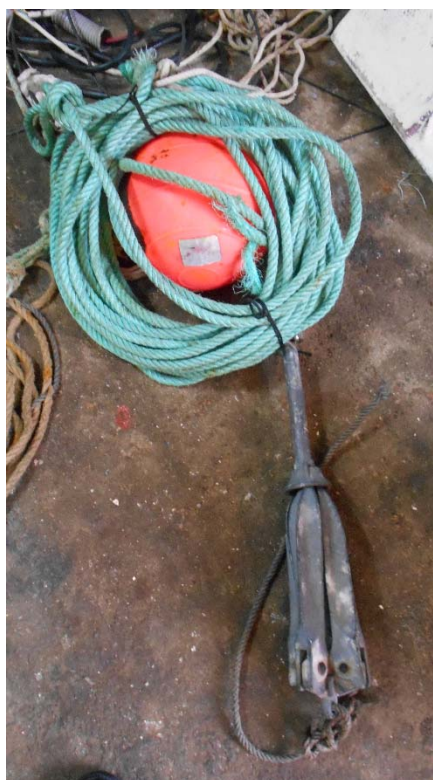
Figura 8. Rezón de paraguas.

Entre los más relevantes para la investigación, se encontró un boyarín que en un principio los rastreadores pensaron que se trataba del balizamiento de un arte de pesca dejado en la zona. Más tarde, los buceadores encontraron que dicho boyarín correspondía al rezón de paraguas¹¹ que se encontró depositado en el fondo, en la posición indicada en la Figura 3 como posición "D". Alejado apenas 150 m de este punto se encontró el motor fuera borda de la embarcación¹². Se puede por tanto inferir que la embarcación sufrió un vuelco en las proximidades de dicha posición "D" que hizo que el equipamiento pesado que contenía se precipitara hacia el fondo del mar.

Junto al rezón (Figura 8) se encontraban las 4 cañas (Figuras 9 y 10) que habitualmente utilizaban para la pesca de la lubina. Tenían los anzuelos recogidos, lo que podría ser indicativo de que habían empezado la navegación de retorno hacia puerto o estaban cambiando de zona de pesca.

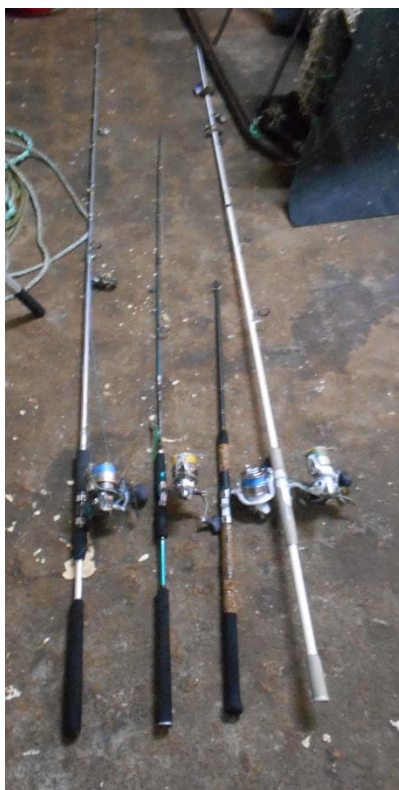
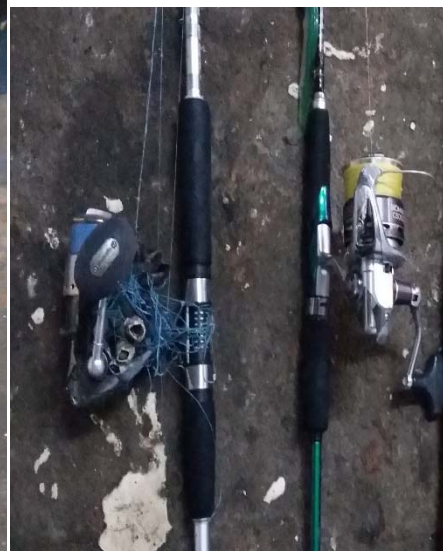
Figura 9. Cañas.

Figura 10. Detalle en cañas: sedal recogido.
