INFORME CIAIM-04/2018

Embarrancada y hundimiento del pesquero MONTEAGUDO PRIMERO en las inmediaciones del cabo de Estaca de Bares, el 12 de enero de 2017

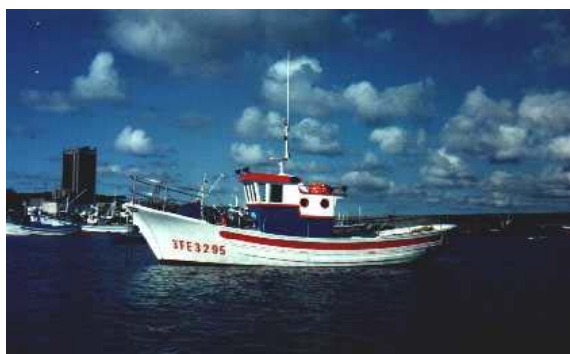
Figura 1. Embarcación MONTEAGUDO PRIMERO

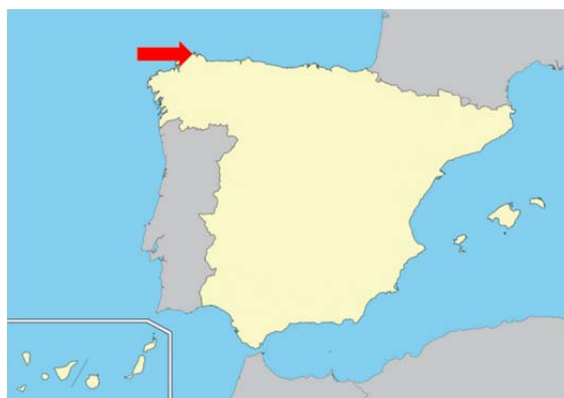
Figura 2. Zona del accidente

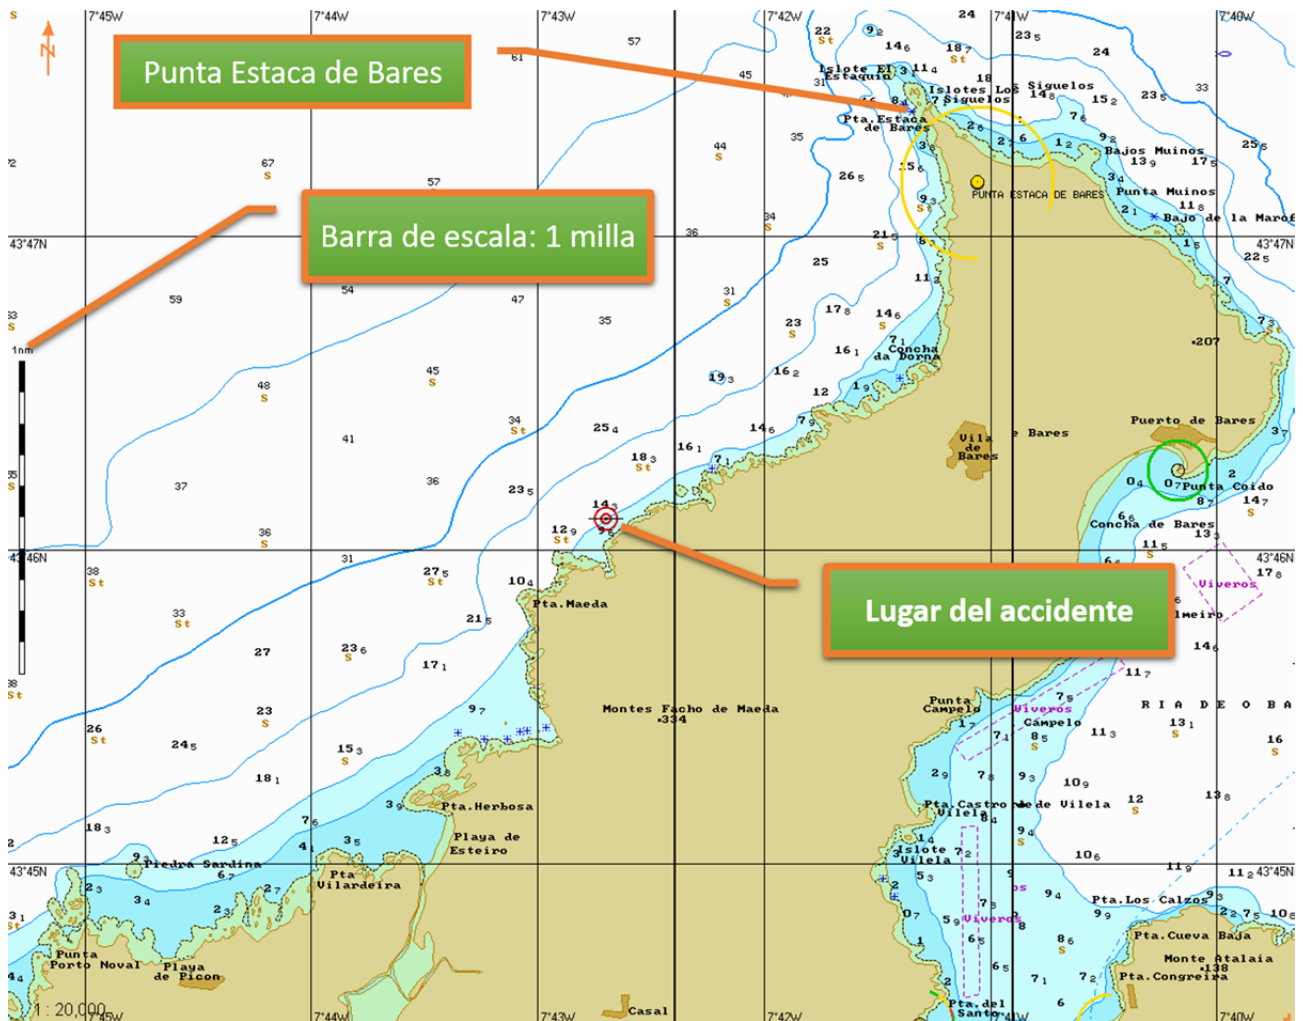
Figura 3. Lugar del accidente.

Súbitamente, en un seno entre dos olas, la embarcación golpeó con su fondo contra un bajo, saltando inmediatamente la alarma de alto nivel de sentinas. Se encontraba a unos 40 metros de costa. El recinto del motor se inundó de forma muy rápida. La embarcación disponía de tres

Los acontecimientos se sucedieron de forma muy rápida, según manifestaciones del patrón. Ello indica que la embarrancada fue importante y desprendió una o varias tablas del fondo de la embarcación. El impacto se produjo por la mitad de popa de la embarcación, donde se encontraba el compartimento del motor, lugar donde progresó la vía de agua.

- 1) Que den difusión a este informe, incidiendo sobre todo en que si no hay medios para realizar una pesca segura o esta deviene en peligrosa por modificarse las condiciones en que se comenzó, dicha pesca no se debe iniciar o se debe suspender de inmediato.
- 2) En caso de abrigar dudas de que la embarcación se dirige a una zona de riesgo se debe considerar que el riesgo existe y actuar en consecuencia.
