Informe técnico

IN-031/2022

Incidente ocurrido el día 29 de abril de 2022, a la aeronave Airbus 320 matrícula EC-KLT operada por Vueling, y a la aeronave Boeing 737 matrícula EI-EPA operada por Ryanair, en el aeropuerto Josep Tarradellas Barcelona-El Prat (Barcelona, España)

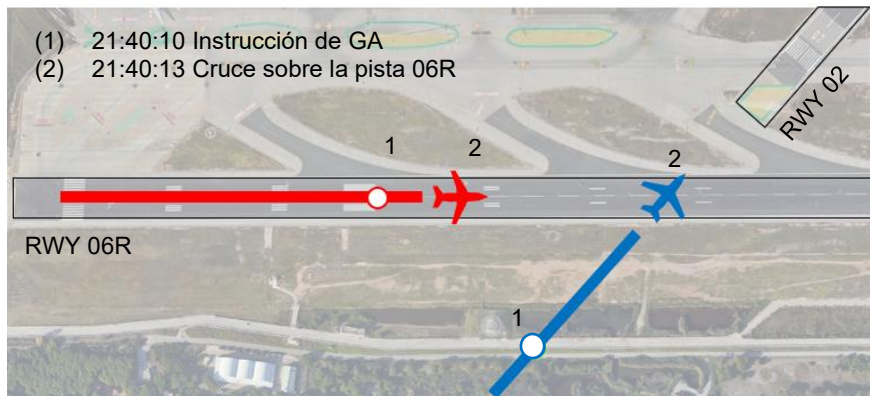
Figura 2. Cruce de las aeronaves en la pista 06R a las 21:40:13

Las dos aeronaves coincidieron sobre la pista 06R a las 21:40:13, con una separación horizontal de 285 m y vertical de 59 ft (18 m). La aeronave en aproximación sobrevolaba la pista a 148 kt IAS y 59 ft (18 m) de altura, mientras la aeronave en despegue aceleraba a 97 kt GS sin haber realizado todavía la rotación.

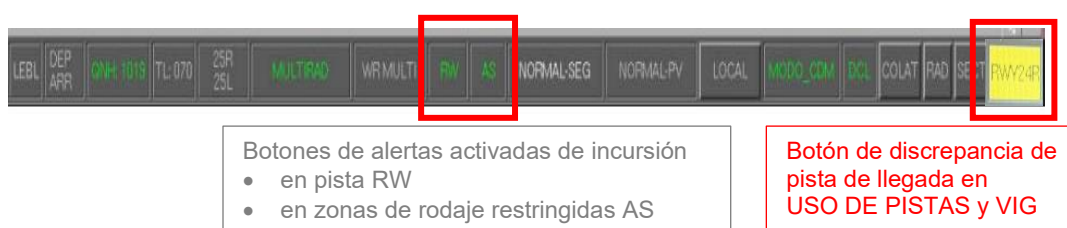
Figura 6. VIG de la posición 2 de la torre este

La posición de control número 2 de la torre este quedó habilitada para la función de controlador local único LCL y el controlador allí sentado, encargado anteriormente de los despegues por la pista 24L, pasó a encargarse de los despegues por la 06R y las llegadas por la 02. Este cambio implicó diversas acciones por parte del controlador una de las cuales no fue realizada: la selección, en la ventana de información general (VIG), de la nueva pista de llegadas para el cálculo de los tiempos y distancias al umbral (DFTI), manteniéndose la pista anterior, la 24R. Como consecuencia, en la VIG quedó activo el color amarillo del botón de la pista de llegadas, que permanecería en este estado hasta después del evento.

Tras el evento, uno de los controladores que se encontraban en el fanal se acercó a la posición 2 y detectó que el botón de la pista de la VIG estaba en amarillo, es decir, que seguía incorrectamente seleccionada la pista 24R como pista de arribadas.

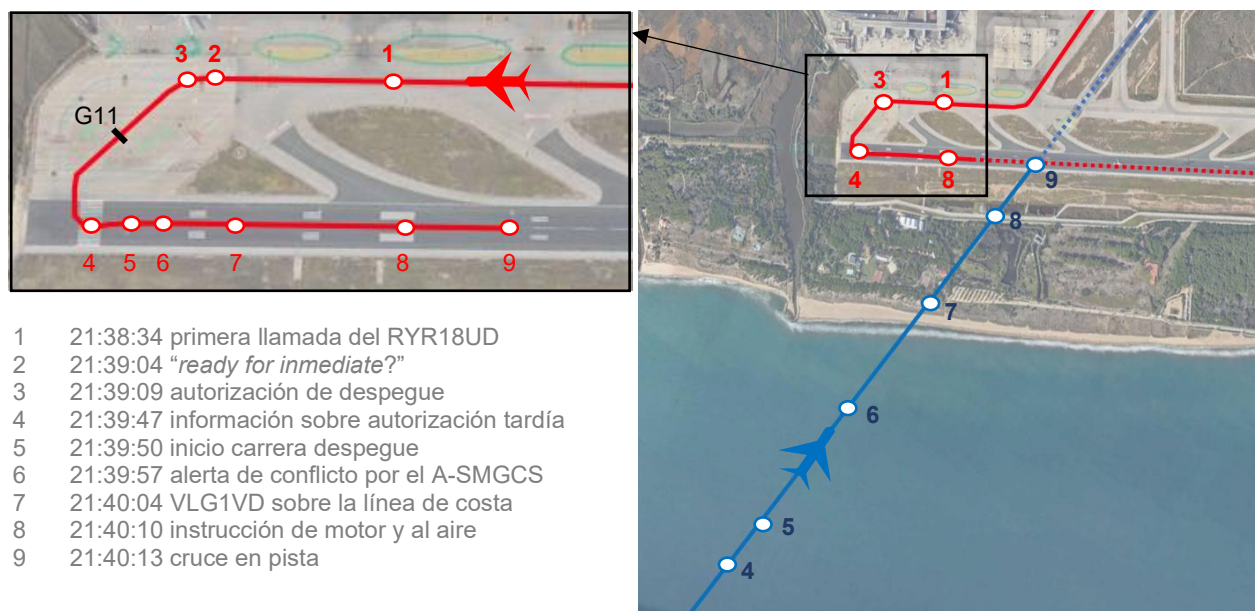
Figura 7. Trayectoria previa al cruce

- 21:39:04 El controlador preguntaba al RYR si estaba preparado para salida inmediata "ready for immediate?", informándole que había un tráfico a 4 NM en final, pero sin especificar la pista. La tripulación contestaba afirmativamente.
- Cuando se producían estas comunicaciones la aeronave en rodaje seguía rodando a 17 kt GS sin haber iniciado el cambio de rumbo para entrar en pista.
- La aeronave en aproximación en realidad estaba a 3,1 NM (4,4 NM para el controlador).

- 21:39:25 La aeronave en rodaje cruzaba el punto de espera G11 con la aeronave en aproximación a 2,2 NM reales (2 NM del cruce¹²). Este punto está a la distancia D1 de activación de alertas del A-SMGCS (ver apartado 1.16.1).

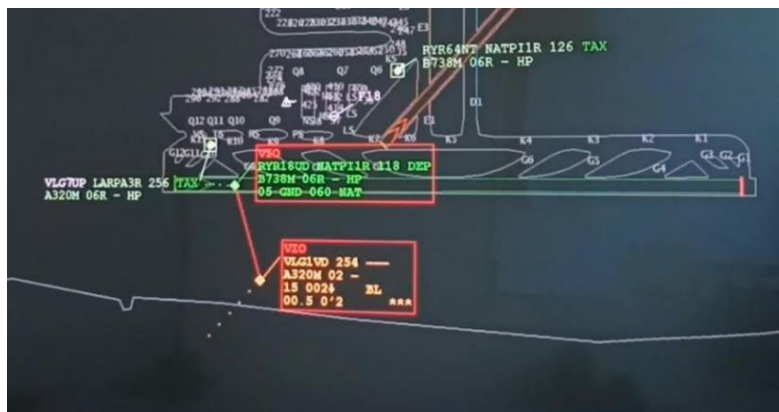
Figura 8. Activación de avisos VIO en la pantalla del controlador

21:39:57 Activación de la alerta de conflicto (VIO) del A-SMGCS Nivel 2. La aeronave en aproximación se encontraba a 0,9 NM de la pista 02 (2,1 NM para el controlador) y 0,7 NM del cruce. La aeronave en despegue se encontraba en carrera de despegue a 26 kt GS habiendo recorrido 100 m desde el umbral.

Este aviso fue reconocido por el controlador a las 21:40:04 y se mantuvo activo durante 16 segundos, hasta que la aeronave en aproximación sobrepasó el cruce.

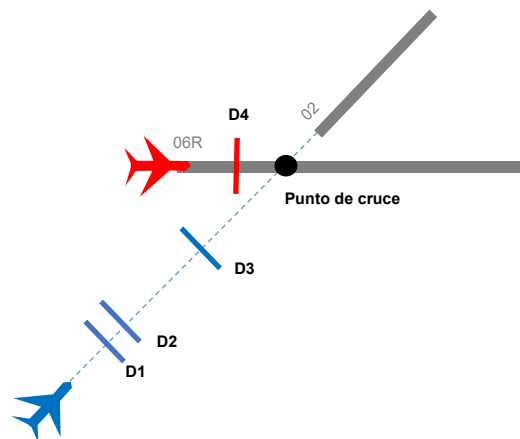
Figura 10. Geometría de activación de alertas

En el caso del evento (pistas cruzadas con despegues y arribadas), la primera alerta (WRN) no se activó, sino que directamente saltó la segunda. La activación de una u otra alerta depende de la combinación de cuatro distancias establecidas al punto de cruce, según se indica en la figura 10, y del estado de evolución de la aeronave en despegue. Para el caso del evento, las distancias definidas eran las siguientes: D1= 3704 m (2 NM), D2=D3=1852 m (1NM) y D4=1 m. En lo que respecta a la aeronave en despegue, además de encontrarse en la pista debe llevar una velocidad por encima de los 20 kt.

Estos datos explican los motivos por los que, aunque la aeronave en aproximación había sobrepasado la distancia D1 a las 21:39:25, no saltase ningún aviso de WARNING ni de VIOLACION hasta 32 segundos después y es que, en este periodo la aeronave en despegue no estaba en pista y cuando entró en pista se encontraba por debajo de los 20 kt de GS. Esto descarta problemas de funcionamiento del sistema.
