COMISIÓN PERMANENTE DE  
INVESTIGACIÓN DE ACCIDENTES  
E INCIDENTES MARÍTIMOS

## INFORME CIAIM-12/2023

Parada de motor y posterior hundimiento del pesquero VIRGEN DE GUIA a unos 400 m de la playa de Barro, Llanes (Asturias), el 30 de julio de 2021

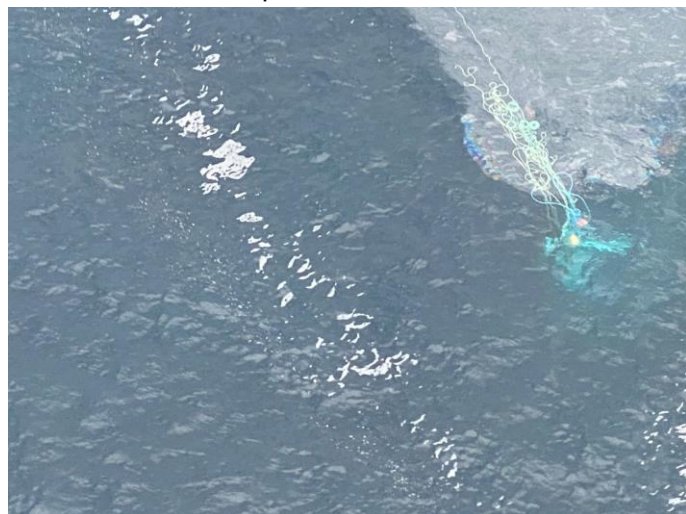
Figura 5. E/P VIRGEN DE GUIA

El pesquero se hundió a una distancia de 70 m del Islote Ladrón, en una profundidad de entre 8 y 10 m.

Doce días después de producirse el hundimiento, la embarcación fue reflatada. Su mal estado hacía imposible su reparación, por lo que se procedió a su desguace.

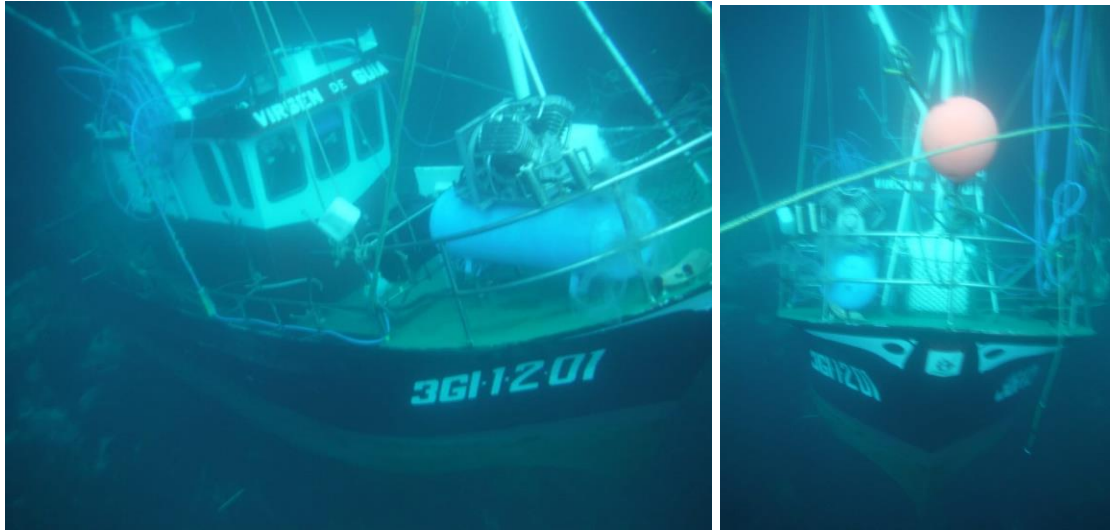
Figura 6. Imágenes de la inspección submarina de la E/P VIRGEN DE GUIA

En la inspección submarina realizada el día 3 de agosto del 2021, por parte de la empresa aseguradora del pesquero (ver Figura 6), se observó que el pecio se encontraba a unos 50-100 m de distancia de Islote Ladrón, frente a la playa de Barro, a una profundidad de entre 8 y 10 m, en un fondo rocoso. El pesquero tenía flotabilidad positiva en la proa, estando la popa apoyada en el fondo con una escora de unos 10°, y la proa a unos 2 m sobre el fondo. El casco no presentaba ninguna fisura, golpe o vía de agua, no apreciándose pérdida de combustible o hidrocarburos.

La sonda en la que se hundió el pesquero y los datos recabados durante la inspección submarina parece indicar que el barco no tocó fondo antes de producirse el hundimiento.
