INFORME CIAIM-27/2017

Embarrancada de la embarcación de pasaje JOVEN ANTONIA SEGUNDO en la isla de la Torreta (freus de Ibiza y Formentera), el 15 de septiembre de 2016

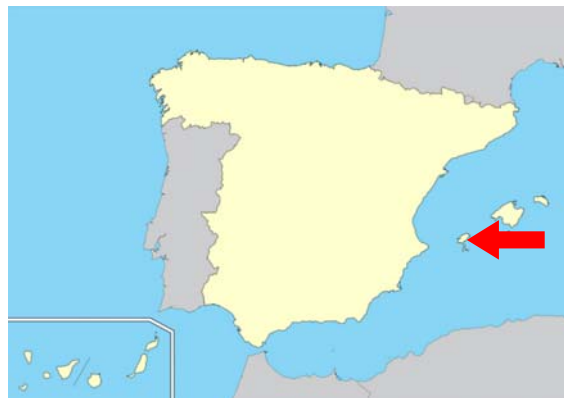
Figura 2. Zona del accidente

El día 15 de septiembre de 2016 a las 21:08 horas, la E/P¹ JOVEN ANTONIA SEGUNDO que realizaba la línea regular entre Ibiza y Formentera, embarrancó en la isla de la Torreta (freus de Ibiza y Formentera). A bordo de la embarcación se encontraban 4 tripulantes y 7 pasajeros, ninguno de ellos resultó herido. Los pasajeros fueron trasladados a Formentera por otra embarcación de la empresa, la E/P REGINA ONCE. La E/S² SALVAMAR MARKAB consiguió reflotar a la E/P JOVEN ANTONIA SEGUNDO, que navegó por sus propios medios al puerto de Ibiza. El barco no sufrió daños de consideración.
