Informe técnico

IN-031/2022

Incidente ocurrido el día 29 de abril de 2022, a la aeronave Airbus 320 matrícula EC-KLT operada por Vueling, y a la aeronave Boeing 737 matrícula EI-EPA operada por Ryanair, en el aeropuerto Josep Tarradellas Barcelona-El Prat (Barcelona, España)

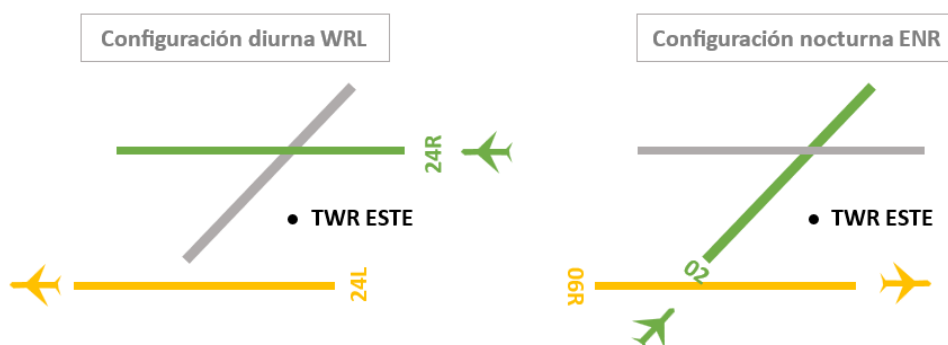
Figura 1. Cambio de configuración a las 21:28 (12 minutos antes del evento)

El cambio de configuración requería de la realización de modificaciones manuales en el sistema de presentación de información que cada controlador debía realizar en su posición³ y que, en este caso, no fueron completadas en la posición 2. En concreto, la selección de la pista de llegada (en verde en figura 1) en la ventana de información general (VIG) no fue cambiada. Como consecuencia, la indicación de los tiempos y distancias al umbral de los tráficos de llegada que veía el controlador local en su pantalla⁴ eran mayores a los reales debido a que el sistema realizaba este cálculo utilizando la pista 24R y no la 02. En este contexto, a las 21:39:09 el controlador local autorizó a la aeronave en rodaje a despegar por la pista 06R pensando que la aeronave en aproximación se encontraba más lejos de lo que en realidad estaba.

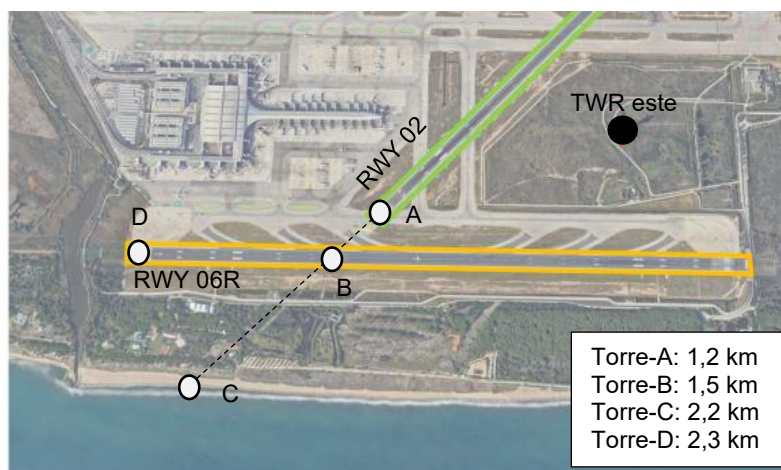
Figura 5. Separación entre TWR y las aeronaves (configuración ENR)

La prestación del servicio de control de TWR en el aeropuerto de Barcelona es realizada por ENAIRE y su personal se encuentra ubicado en dos torres. El controlador responsable de las aeronaves del evento se encontraba en la TWR este, situada según se indica en la figura 5.

- Los tráficos de llegada se desarrollan en una posición prácticamente frontal, por lo que no existe perspectiva de separación entre dos tráficos consecutivos aproximándose.
- La única posibilidad de identificar la distancia es a través del brillo de las luces de aterrizaje de la aeronave y, esto solo permite discernir distancias muy lejanas con respecto a distancias muy cercanas.
- Las distancias de separación entre el controlador y los tráficos operando por las pistas cruzadas varía entre 1,2 y 2,3 km, como se indica en la figura 5.

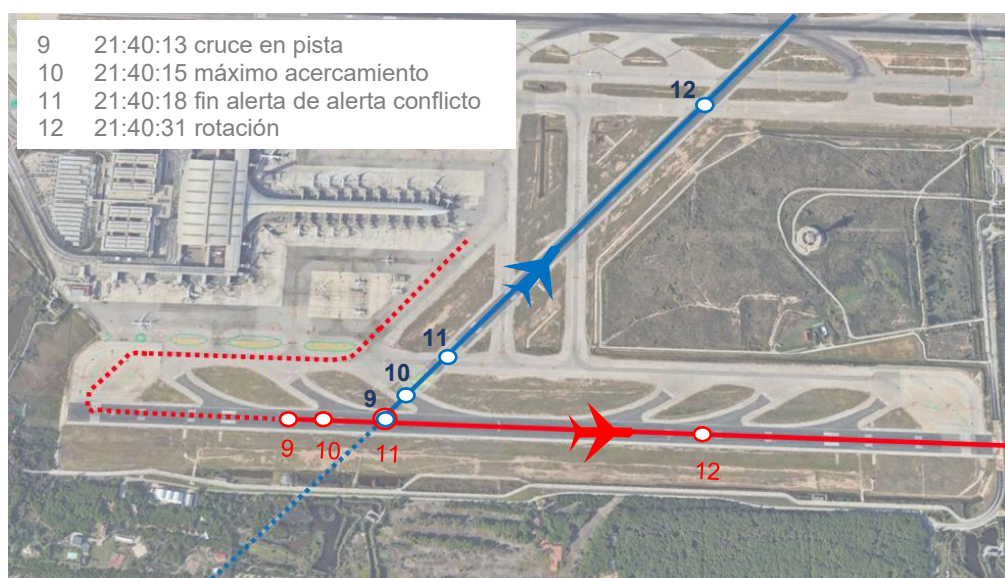
Figura 9. Trayectoria posterior al cruce

21:40:13 El VLG1VD sobrevolaba la pista 06R a 59 ft (18 m) de altura, 148 kt IAS y -340 fpm a la vez que colacionaba la instrucción y cambiaba el modo del control automático de gases (autothrottle) a TOGA. El tráfico en despegue se encontraba a su izquierda acelerando a 97 kt GS, sin haber realizado la rotación y a una distancia de 285 m del VLG1UD, tras haber recorrido 550 metros desde las señales de umbral.

Una vez producido el cruce, por definición del sistema, desapareció la alerta de conflicto (VIO) en la pantalla del controlador local, después de haber estado activa 16 segundos.

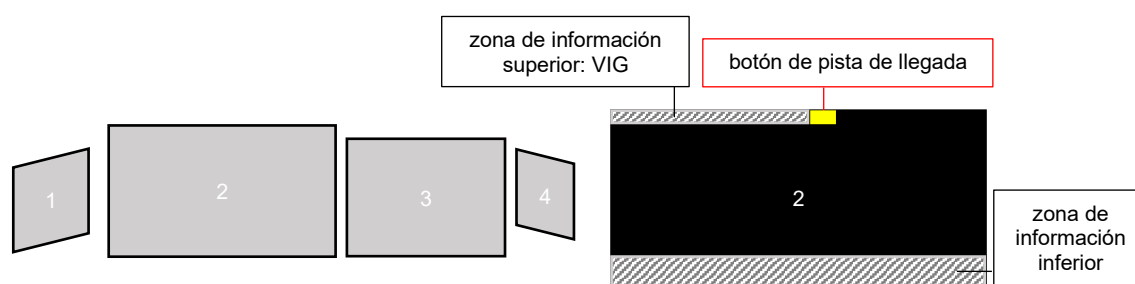
Figura 11. Consola de trabajo del controlador y posición relativa de la VIG en la pantalla 2

Las consolas de trabajo de la torre de Barcelona cuentan con 4 pantallas horizontales en la disposición que se muestra en la figura 11. La pantalla identificada como número 2, que es la más grande de las cuatro, es donde se presentan los tráficos sobre un fondo negro, el mapa de la zona a controlar que cada controlador configura según la zona de interés, y donde aparecen las alertas del sistema A-SMGCS nivel 2.

Del total de la superficie de esta pantalla 2, el 80% está dedicada a la presentación del tráfico y el 20% a la presentación de información y/o configuración, distribuida esta última en dos zonas: una zona alargada en la parte inferior de la pantalla (18%) y una línea de información superior, la VIG, en el borde superior izquierdo (2%). La VIG cubre la mitad del largo de la pantalla y la ubicación de los 18 botones que la componen es siempre la misma, quedando el botón de la pista de llegadas a la derecha.
